**Проект:** ОТТУКА ЗАПОЧВА БЪЛГАРИЯ

**Подобект:** РЕСТАВРАЦИЯ И АДАПТАЦИЯ НА  
КЪЩА „СТОЙКА МИЛАНОВА”  
УПИ I, кв.195, гр. ШУМЕН

**Част:** КОНСТРУКЦИИ

# КОНСТРУКТИВНО СТАНОВИЩЕ

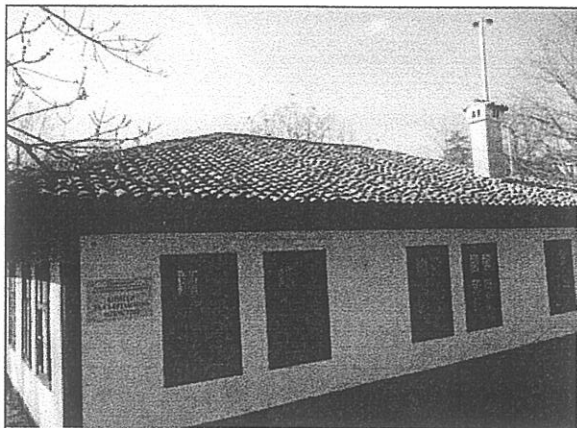
На основа на внимателен оглед на цялата сграда, може да се твърди, че състоянието на конструкцията като цяло, както и на основните не конструктивни елементи, е добро.

По фасадата на сградата не се забелязаха повреди, индикиращи за евентуални поддавания на фундаменти.

ОБЩ ВИД НА КЪЩАТА

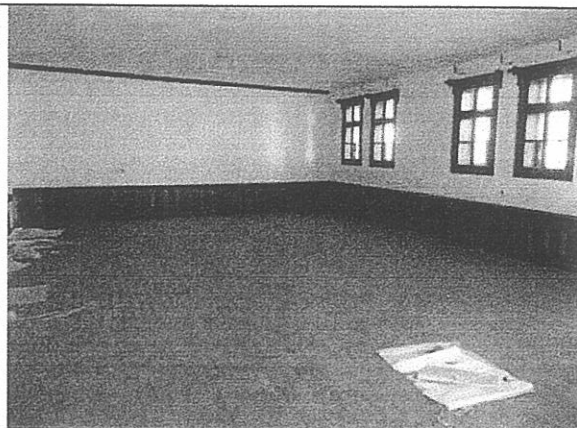
Подът на голямото помещение (залата) е с лек наклон, което може да се дължи или на поддаване на земната основа (или обратен насип) под настилката, или на неточности при изпълнението.

ПОГЛЕД КЪМ ЗАЛАТА

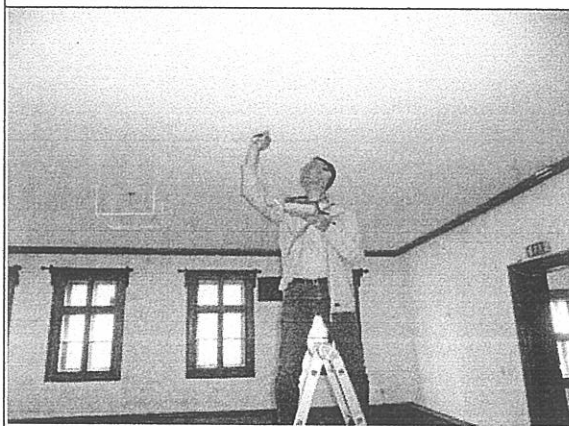
Вертикалните конструктивни елементи са перифирни носещи зидове, върху които се опират хоризонталната таванска конструкция. Тя е съставена от носеща гредоскара от глави и второстепенни стоманени профили, върху които е подпряна покривната конструкция. Над по-малкото помещение таванската конструкция се състои от стоманобетонни греди.

УСТАНОВЯВАНЕ НА НАЛИЧИЕ НА  
АРМИРОВКА В ТАВАНСКАТА  
КОНСТРУКЦИЯ

- не се допуска складирането на каквито и да е материали върху таванската конструкция. Това включва и временно складиране по време на строителството.
- всички зидове в сградата са носещи. Поради тази причина не се допуска да се нарушава целостта им, включително за оформяне на нови или за уголемяване на съществуващи отвори.
- не се допуска нарушаване на целостта на елементи от хоризонталните носещи конструкции на ниво таван.
- при работите по преустройство (премахване на пристройката и изравняване на нивото на подовата настилка) не се допуска да се покопават съществуващите фундаменти.

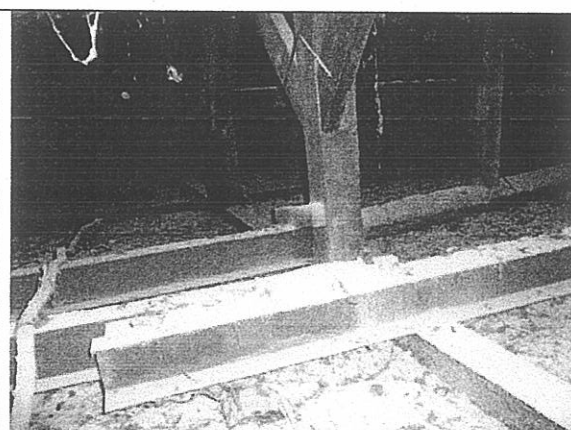
При огледа на покривната конструкция се установи, че тя е в сравнително добро състояние. По елементите на стоманената гредоскара не се забелязаха кородирани зони. Въпреки, че при пресичанията на профилите и при стъпванията на поповете не са изпълнени укрепващи ребра за предаване вертикалната реакция, не се установи загуба на местна и обща устойчивост.

СТОМАНЕНА ГРЕДОСКАРА НАД  
ЗАЛАТА

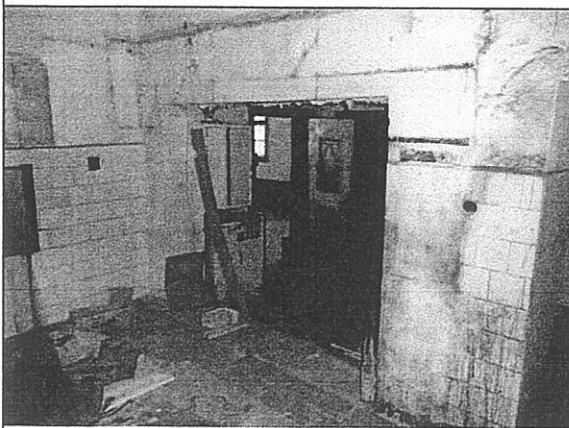
ОТВОРИ ЗА ЗАТВАРЯНЕ

Съществуващите отвори в стената следва да се затворят със зидария, съгласно приложения конструктивен детайл. За размерите на новите прозорци в тези отвори да се гледа архитектурния проект.

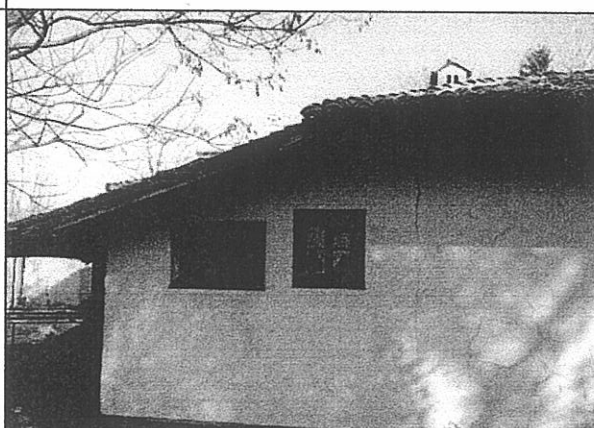
ПРИСТРОЙКА ЗА ПРЕМАХВАНЕ

На първи етап трябва да се премахне покривът на пристройката, като се внимава да не се засегне частта му, която покрива основната сграда.

След цялостното демонтиране на покрива, може да се пристъпи към премахване на тавана, а след това и на зидовете на пристройката. При това трябва да се внимава да не се наруши целостта на стените на основната сграда. Заедно със зидовете трябва да се отстранят и фундаменти им. При това не трябва да се покопават основите на стените на осваната сграда.

Задължително е да се вземат мерки за отвеждане на повърхностните води далеч от сградата. Особоно внимание трябва да се обърне на зоната на съществуващата пристройка. След премахването ѝ, теренът трябва да оформи с подходящ наклон навън от сградата, а в непосредствена близост до фасадата да се изпълни плочник (пътека) с настилка, недопускаща проникването на вода към фундаменти.
