## СТАНОВИЩЕ

**Проект:** ОТТУКА ЗАПОЧВА БЪЛГАРИЯ

**Подобект:** РЕСТАВРАЦИЯ И АДАПТАЦИЯ НА  
КЪЩА „БУЧЕВИКОВИ”  
УПИ II, кв.192, гр. ШУМЕН

**Документиране и анализ на актуалното състояние, степени на увреждания, характер на разрушенията/деструктивните процеси, разрушителни фактори и мерки**

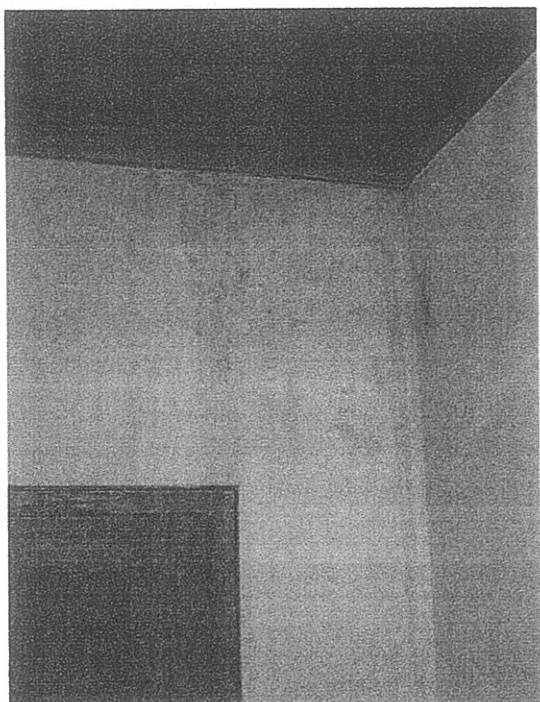
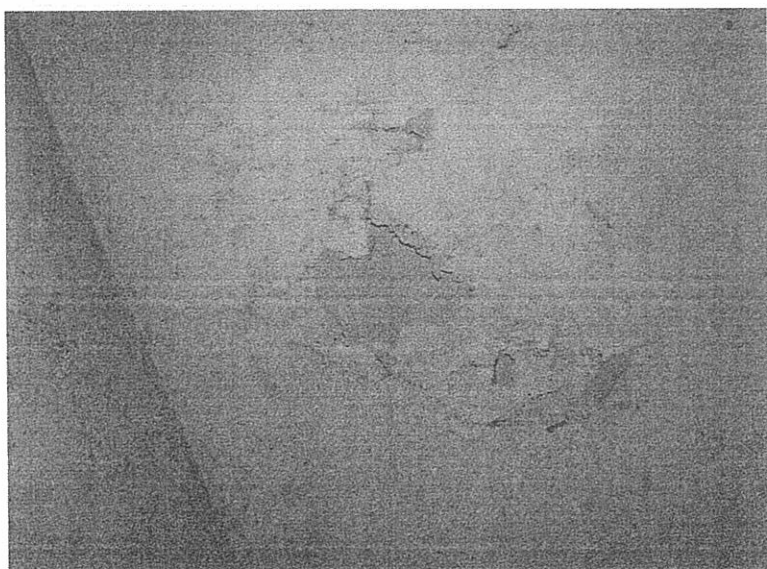
В сградата не се наблюдават конструктивни проблеми.

Няма сериозни течове, но трябва да се извърши претърсване на покрива и препокриване.
